Reparatie stuw ijsbaan:

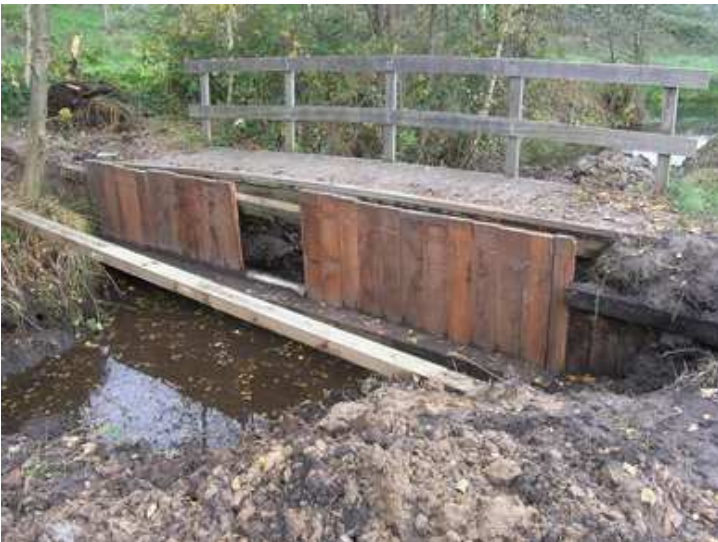
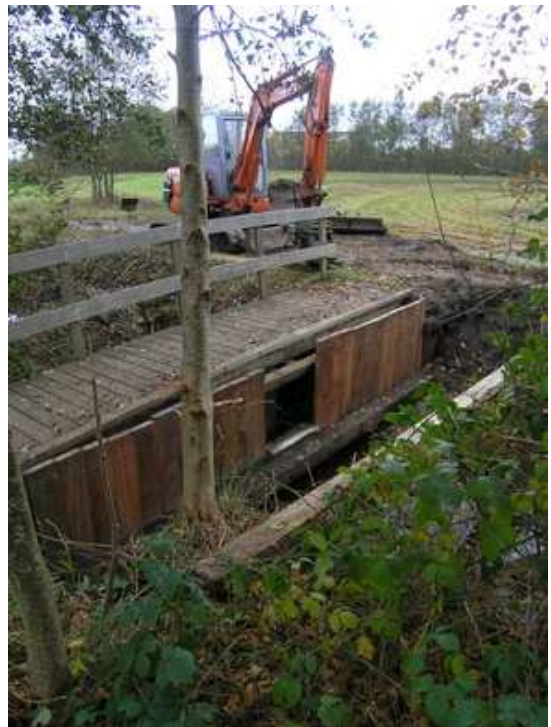
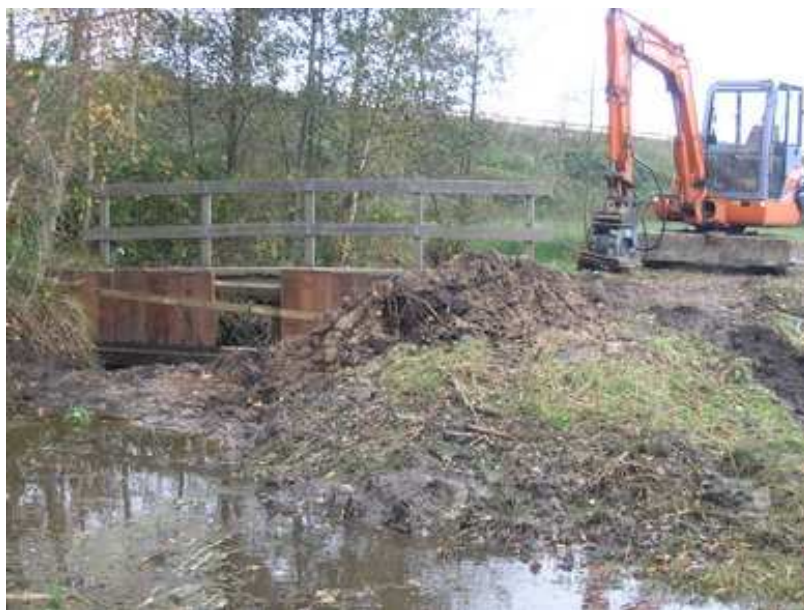
Na een eerste noodreparatie vorig jaar bleek al snel dat deze noodreparatie niet voldoende was. Uiteindelijk is door middel van het storten van zand achter de stuw de ijsbaan lekvrij gemaakt.

De muskusratten bleken niet alleen om de stuw heen te gaan, maar er ook onderdoor. Dit noodzaakte tot niet alleen bredere, maar ook een diepere verankering van de stuw.

Momenteel is een aannemer in opdracht van de gemeente bezig met de gewenste aanpassingen.
